דו"ח בדיקה מס': 7013218377/2

פאנל סולארי היברידי לייצור חשמל ומים חמים.	
דגם הפאנל :	DAS-DH120P-310
יצרן הפאנל :	DASOLAR
ארץ :	CHINA

בדיקות לפי מפרט מזמין הבדיקה.

תאריך הוצאת הדו"ח : 14.12.2021

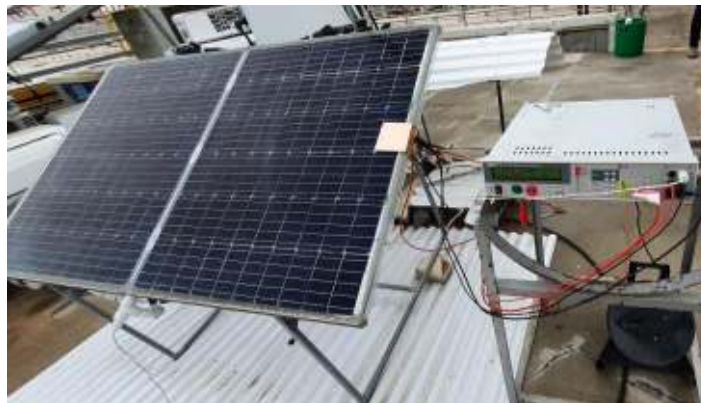
ב. בדיקת מתח פריצה (ת"י 61730-2 סעיף 10.6) 8 קילו-וואט:
בוצע בדיקה במספר נקודות בהתאם לדרישת מזמין הבדיקה.
-בין מעגל ההולכה לזכוכית המעטפת של הפאנל (תמונות א+ב+ג).
-בין מעגל ההולכה לקונסטרוקציה של הפאנל (תמונות ד+ה).
-בין מעגל ההולכה לנקודת הארקה ראשית בדוד (תמונות ו+ז).
-בין מעגל ההולכה לחלקי האלומיניום של צידי הפאנל עליון ותחתון (תמונות ח+ט+י+כ).
נמצא מתאים לדרישת התקן.

תמונה א - חיבור הפאנל לבדיקת מתח פריצה

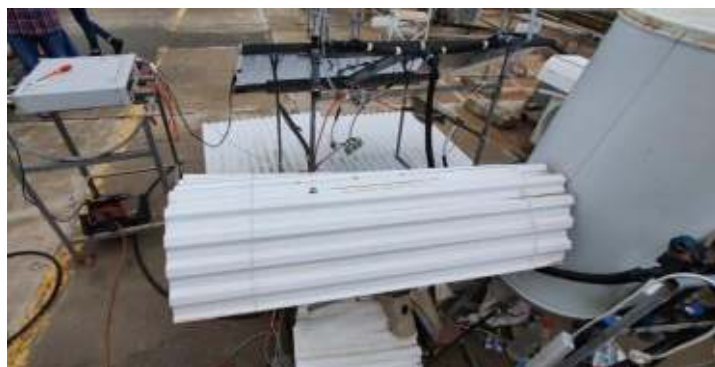
תמונה ב - חיבור הפאנל לבדיקת מתח פריצה

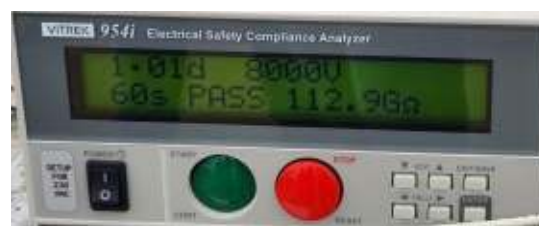
תמונה ג - תוצאת הבדיקה

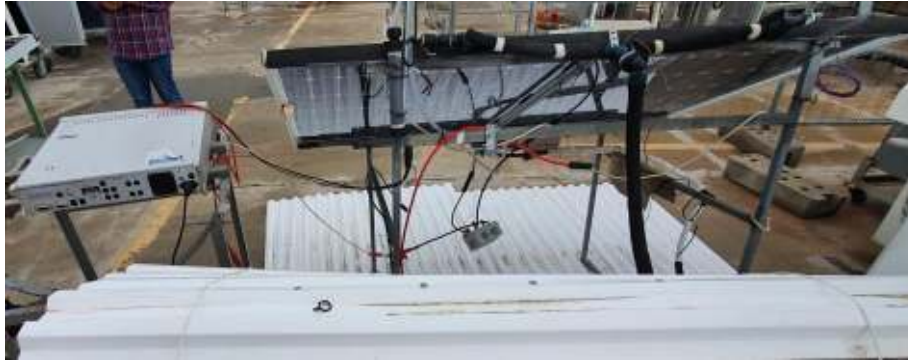
תמונה ד – בדיקת מתח פריצה

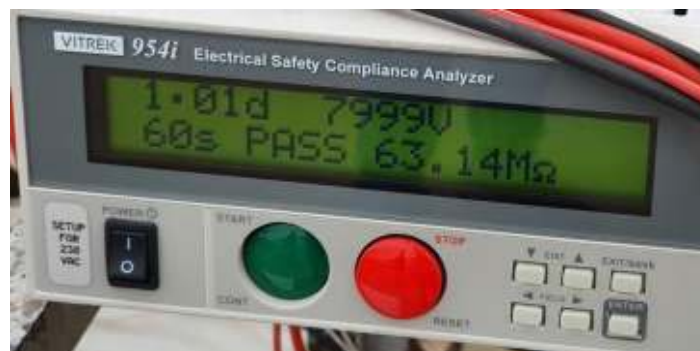
תמונה ה – תוצאת הבדיקה

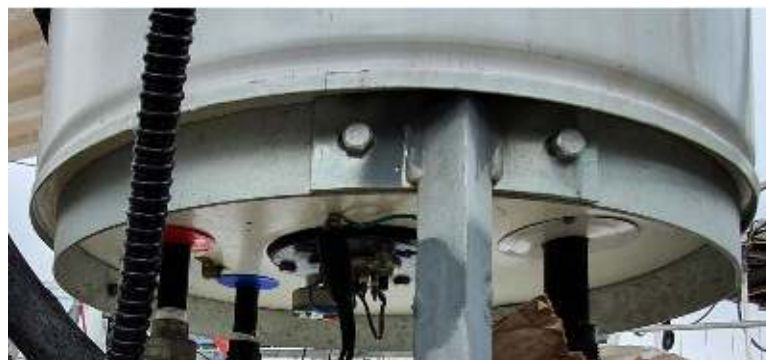
תמונה ו – בדיקת מתח פריצה

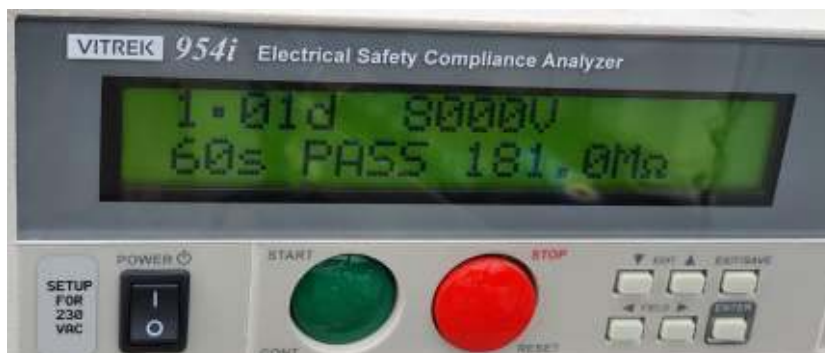
תמונה ז – תוצאת הבדיקה

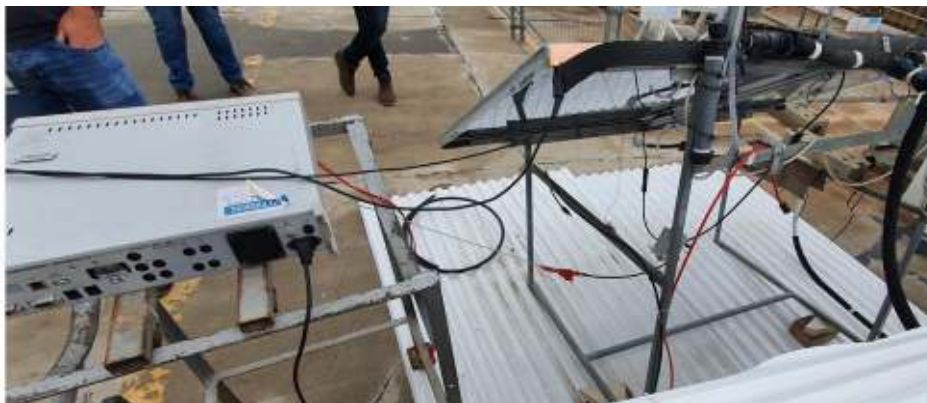
תמונה ח – בדיקת מתח פריצה

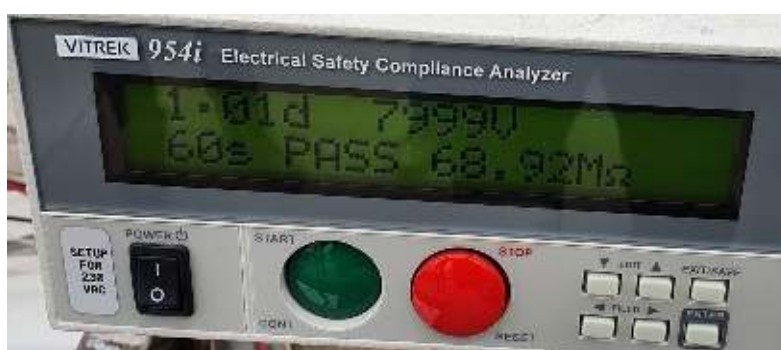
תמונה ט – תוצאת הבדיקה

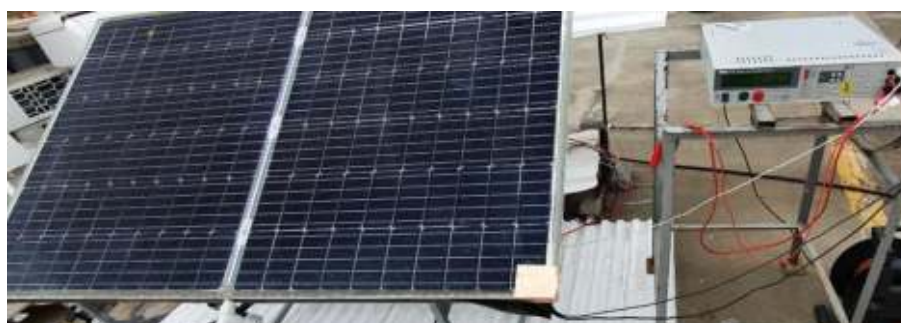
תמונה י – בדיקת מתח פריצה

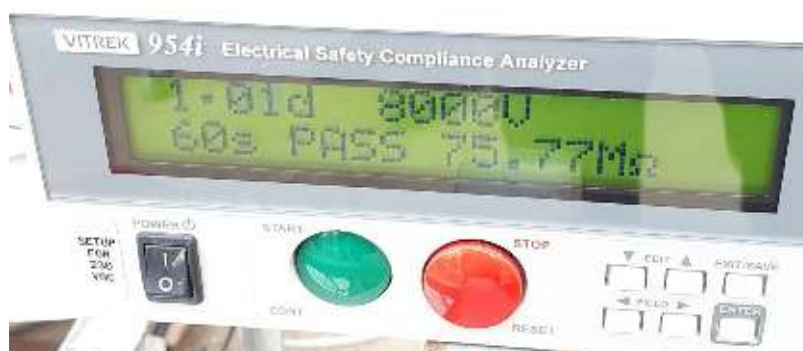
תמונה כ – תוצאת הבדיקה

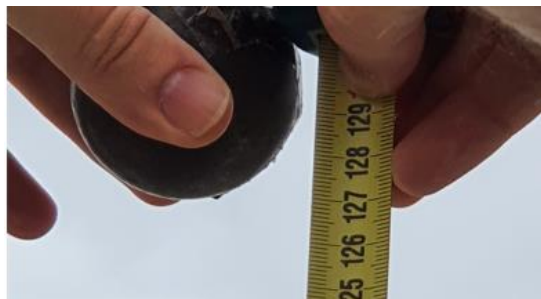
ג. בדיקת כדור ברזל (ת"י 61215 סעיף 10.17):
 בוצע בדיקת כדור ברזל בהתאם לדרישת מוזמין הבדיקה ובהתאם לדרישת הסעיף בתקן (תמונות C+B+A).

נמצא **מתאים** לדרישת התקן.
 הזכוכית האחורית ובזכוכית המרכזית לא נצפה שבר ולא זוהה פריצת מים בשכבה האחורית והמים נשארו במיכל האחורי של הפאנל.

תמונה B – גובה הבדיקה

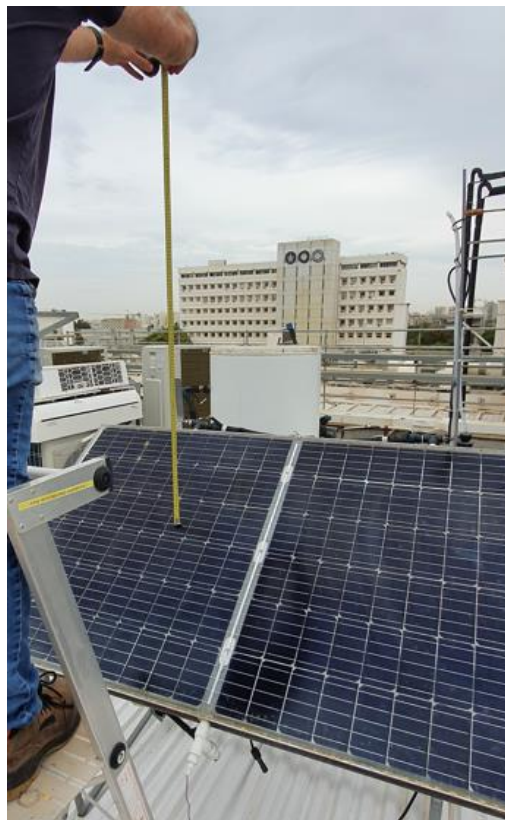
תמונה A – ביצוע בדיקת כדור ברזל

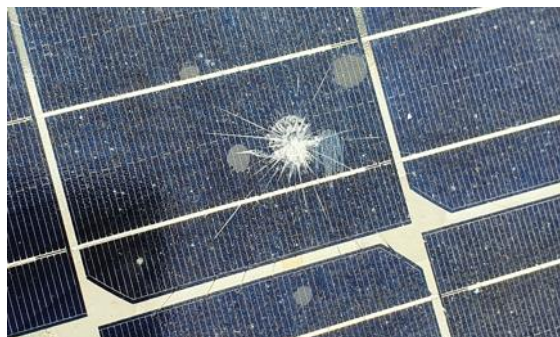
תמונה C – שבר לאחר בדיקה

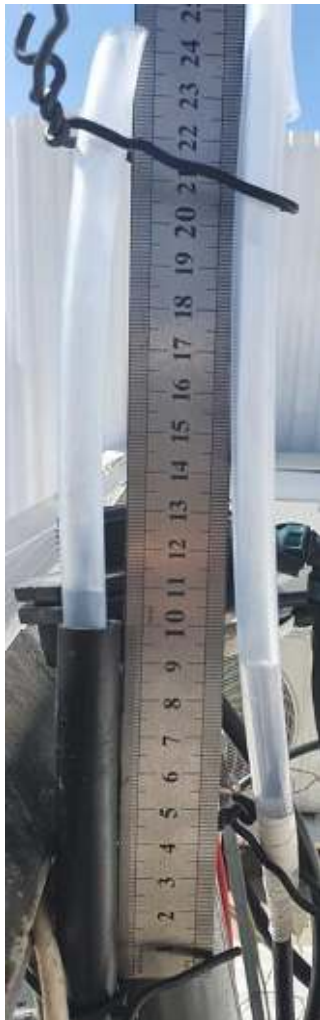
בוצע בדיקת עומד המים בפאנל בזמן הפעלת משאבת הסחרור.
ניתן לראות את שינוי גובה עומד המים לפני הפעלת המשאבה ואחרי.
לאחר הפעלת המשאבה הלחץ על הפאנל יורד.
*הבדיקה בוצע בהתאם לדרישת מזמין הבדיקה.

עומד המים לאחר הפעלת המשאבה

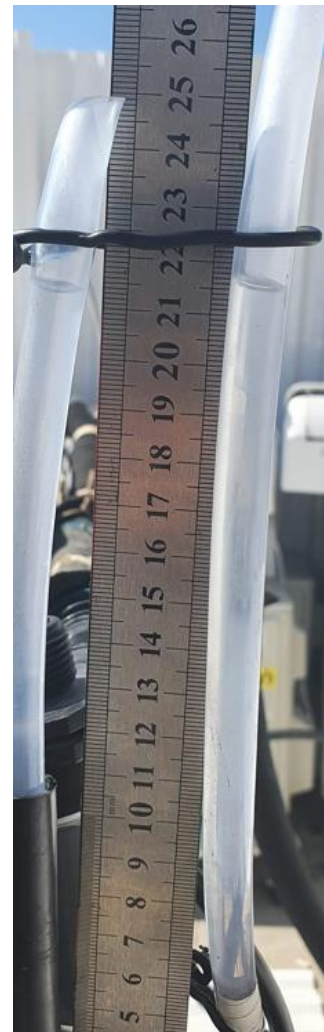
עומד המים לפני הפעלת המשאבה
